# ①コンクリート柵(用水路柵)について

## ②境界塀及びフェンスの存置に伴い樹木の伐根が困難な為、切株の存置について

③現場出入口部の汚水樹及び④敷地出入口周辺アスファルト舗装

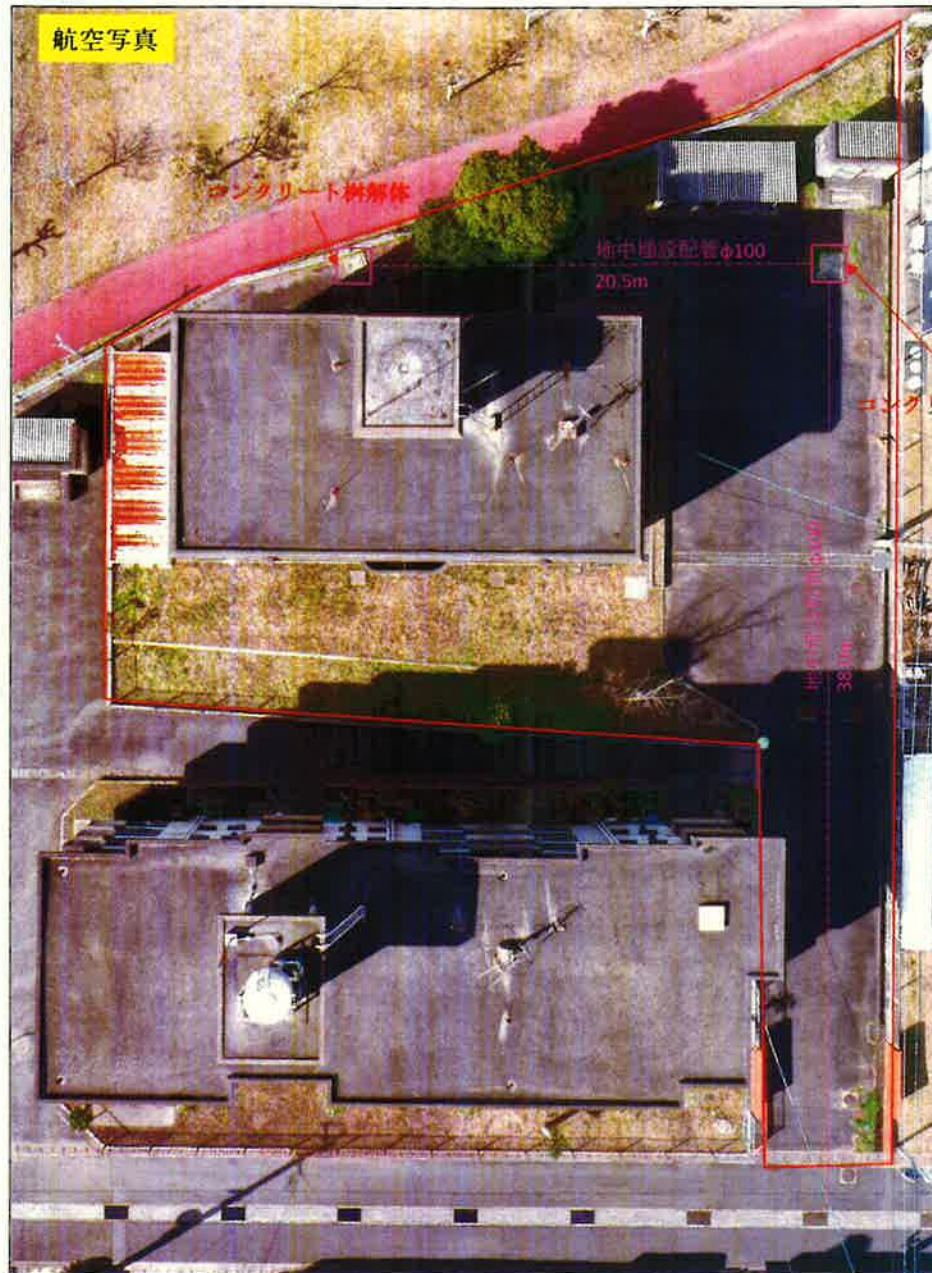
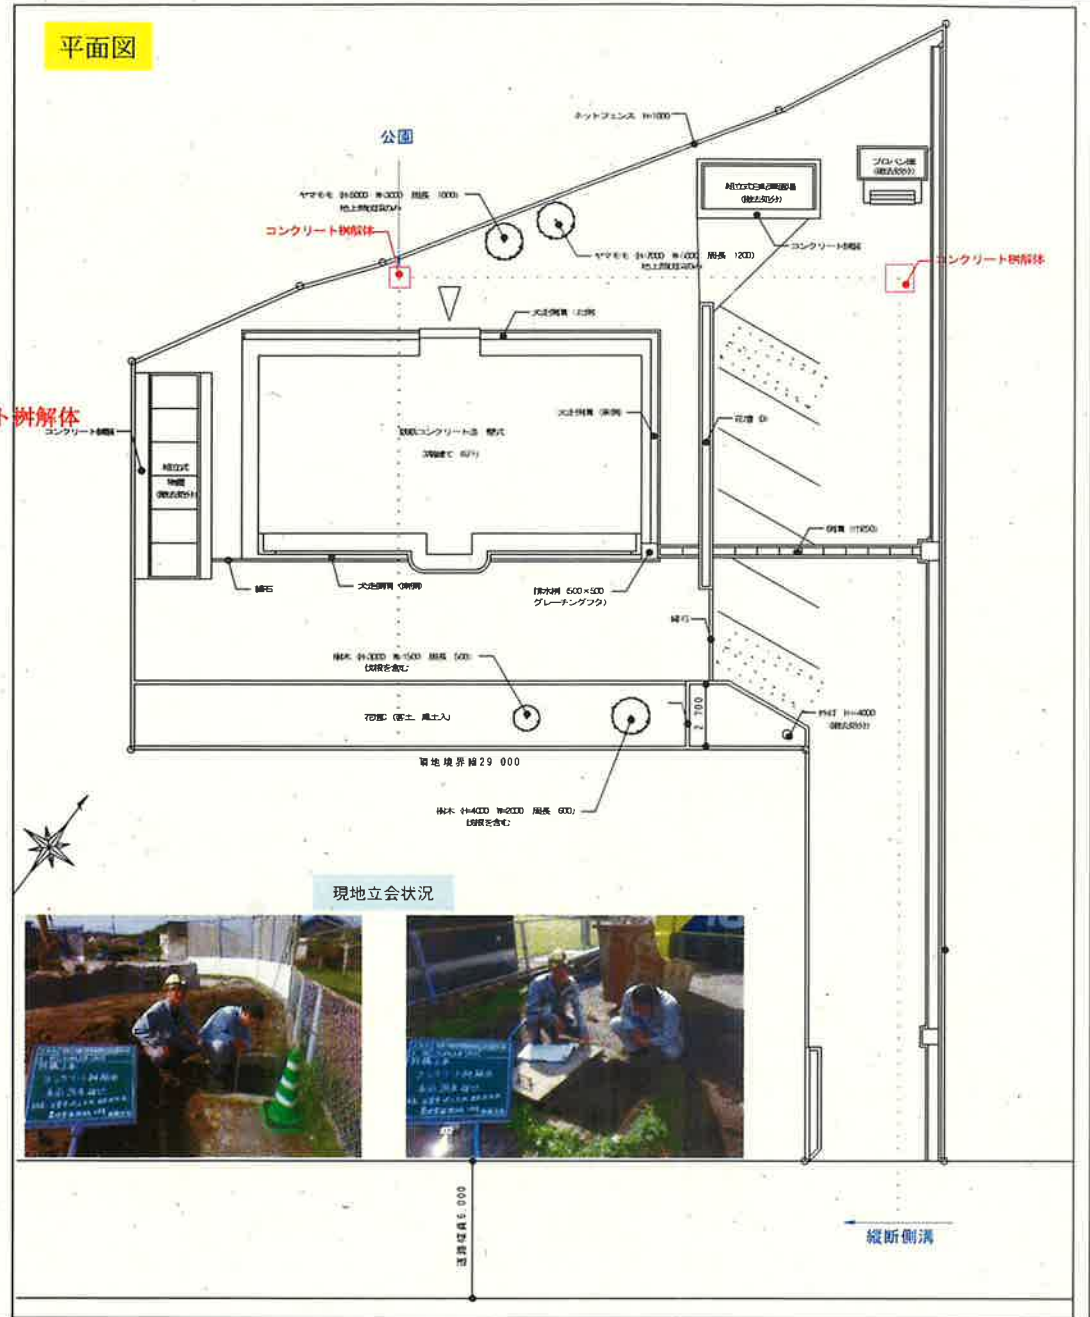
・本工事におけるコンクリート柵解体(平面図朱書きの2箇所)について、竣工時の図面では『用水路柵』と記載があったことから、日置市 産業建設課 農地整備係に対して撤去について現場確認を依頼したところ、「現在は用水路としては使用していないと思うが、雨水等の排水としての機能している事が現地に確認できることからこのコンクリート柵については、存置する」とのことであった。

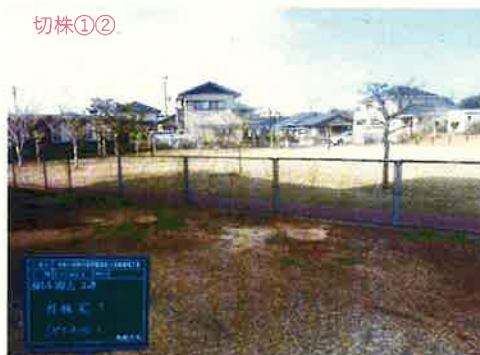
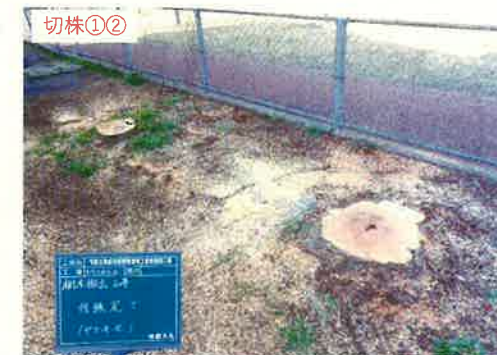
切株①②

本現場内の切株①②③については、撤去をする際に境界塀及びフェンスを崩壊させてしまう可能性がある為、伐根ができない。(切株①②については、実施設計時点で協議し、承諾を得ている。)

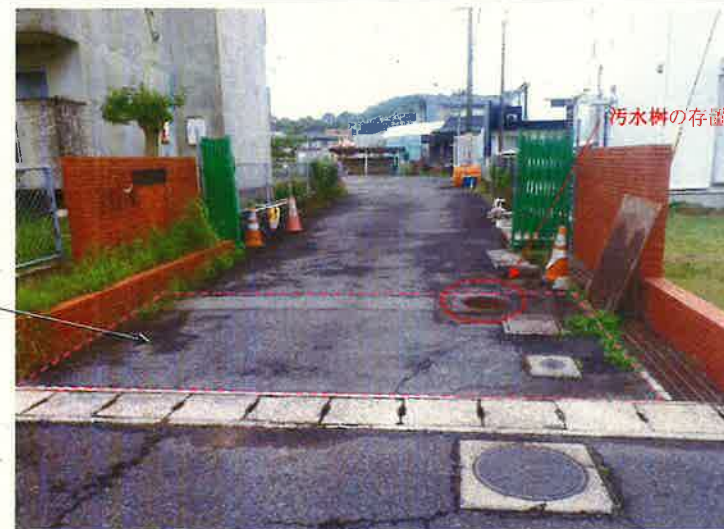
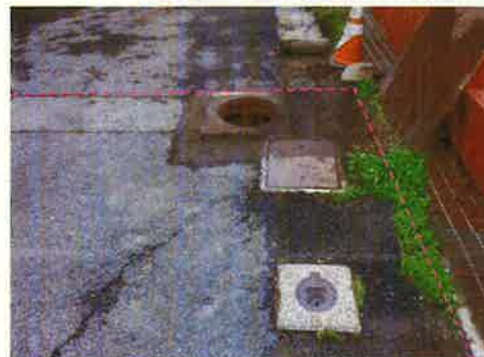
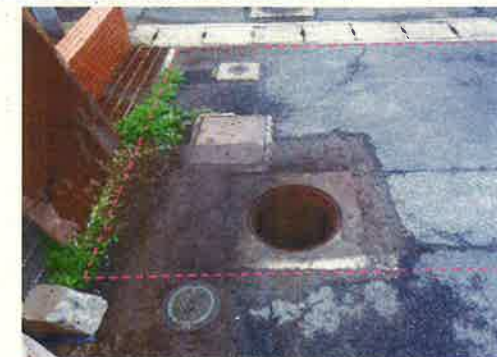
汚水樹の存置

本現場出入口付近にある汚水樹については、近隣建物(中原共同住宅)の浄化槽と共有しており撤去ができない為、存置する。  
汚水樹の保護並びに土砂流出防止の観点から以下に示す範囲のアスファルト舗装の存置が必要と考える。
