# 【通学路対策箇所図(東市来地域①)】

令和6年3月 時点

別添2-14

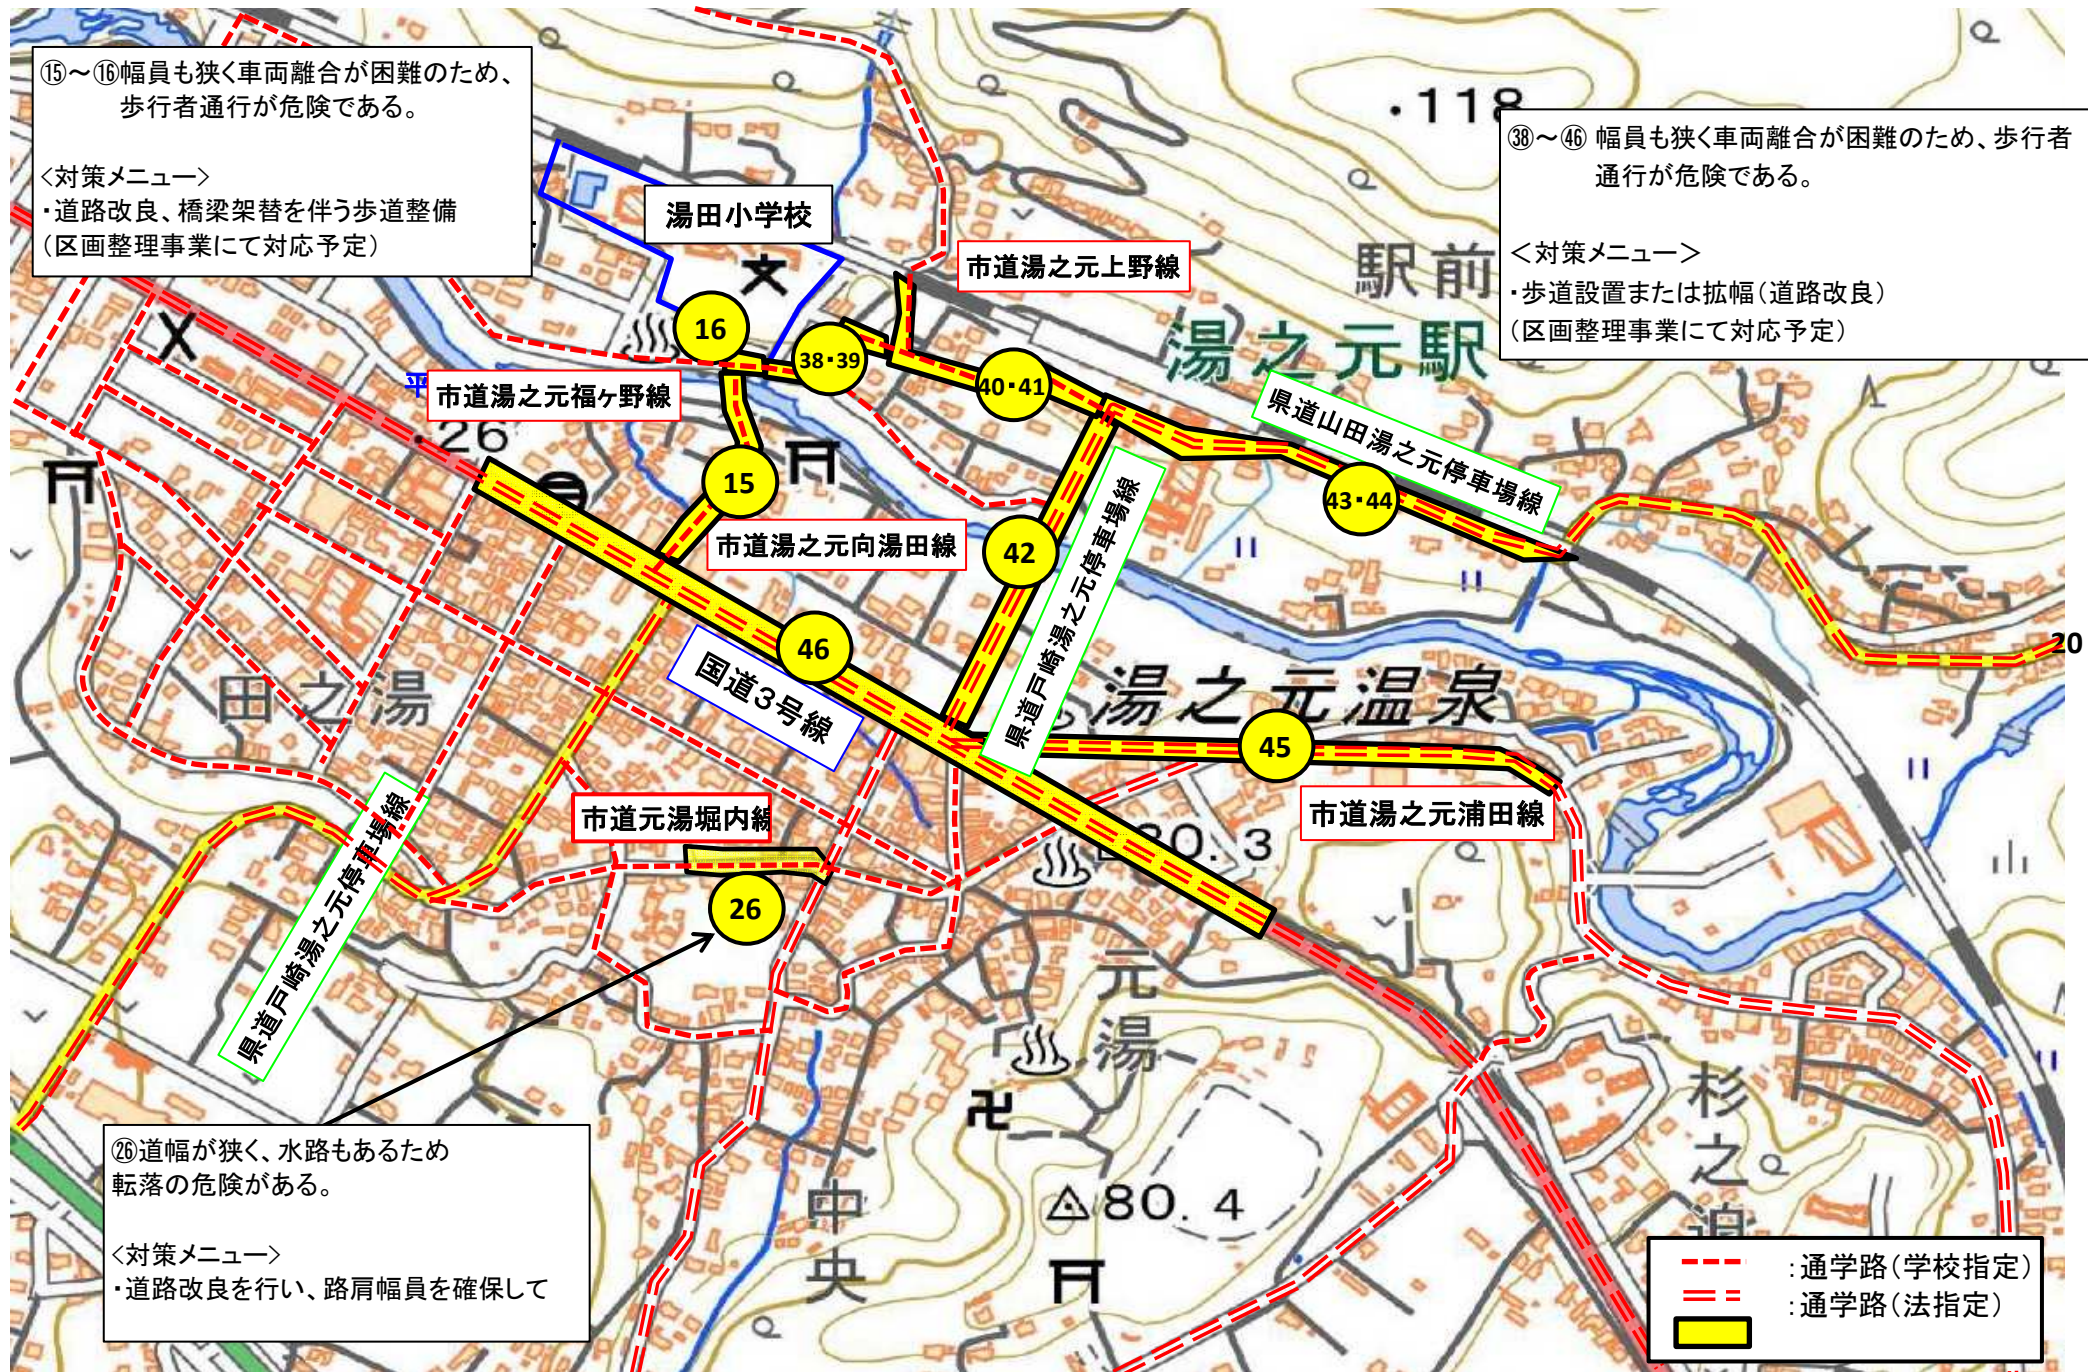
# 【通学路対策箇所図(東市来地域③)】

⑮～⑯幅員も狭く車両離合が困難のため、歩行者通行が危険である。

⑳～㉔幅員も狭く車両離合が困難のため、歩行者通行が危険である。

㉔道幅が狭く、水路もあるため転落の危険がある。

<対策メニュー>  
 ・道路改良、橋梁架替を伴う歩道整備  
 (区画整理事業にて対応予定)

<対策メニュー>  
 ・歩道設置または拡幅(道路改良)  
 (区画整理事業にて対応予定)

<対策メニュー>  
 ・道路改良を行い、路肩幅員を確保して

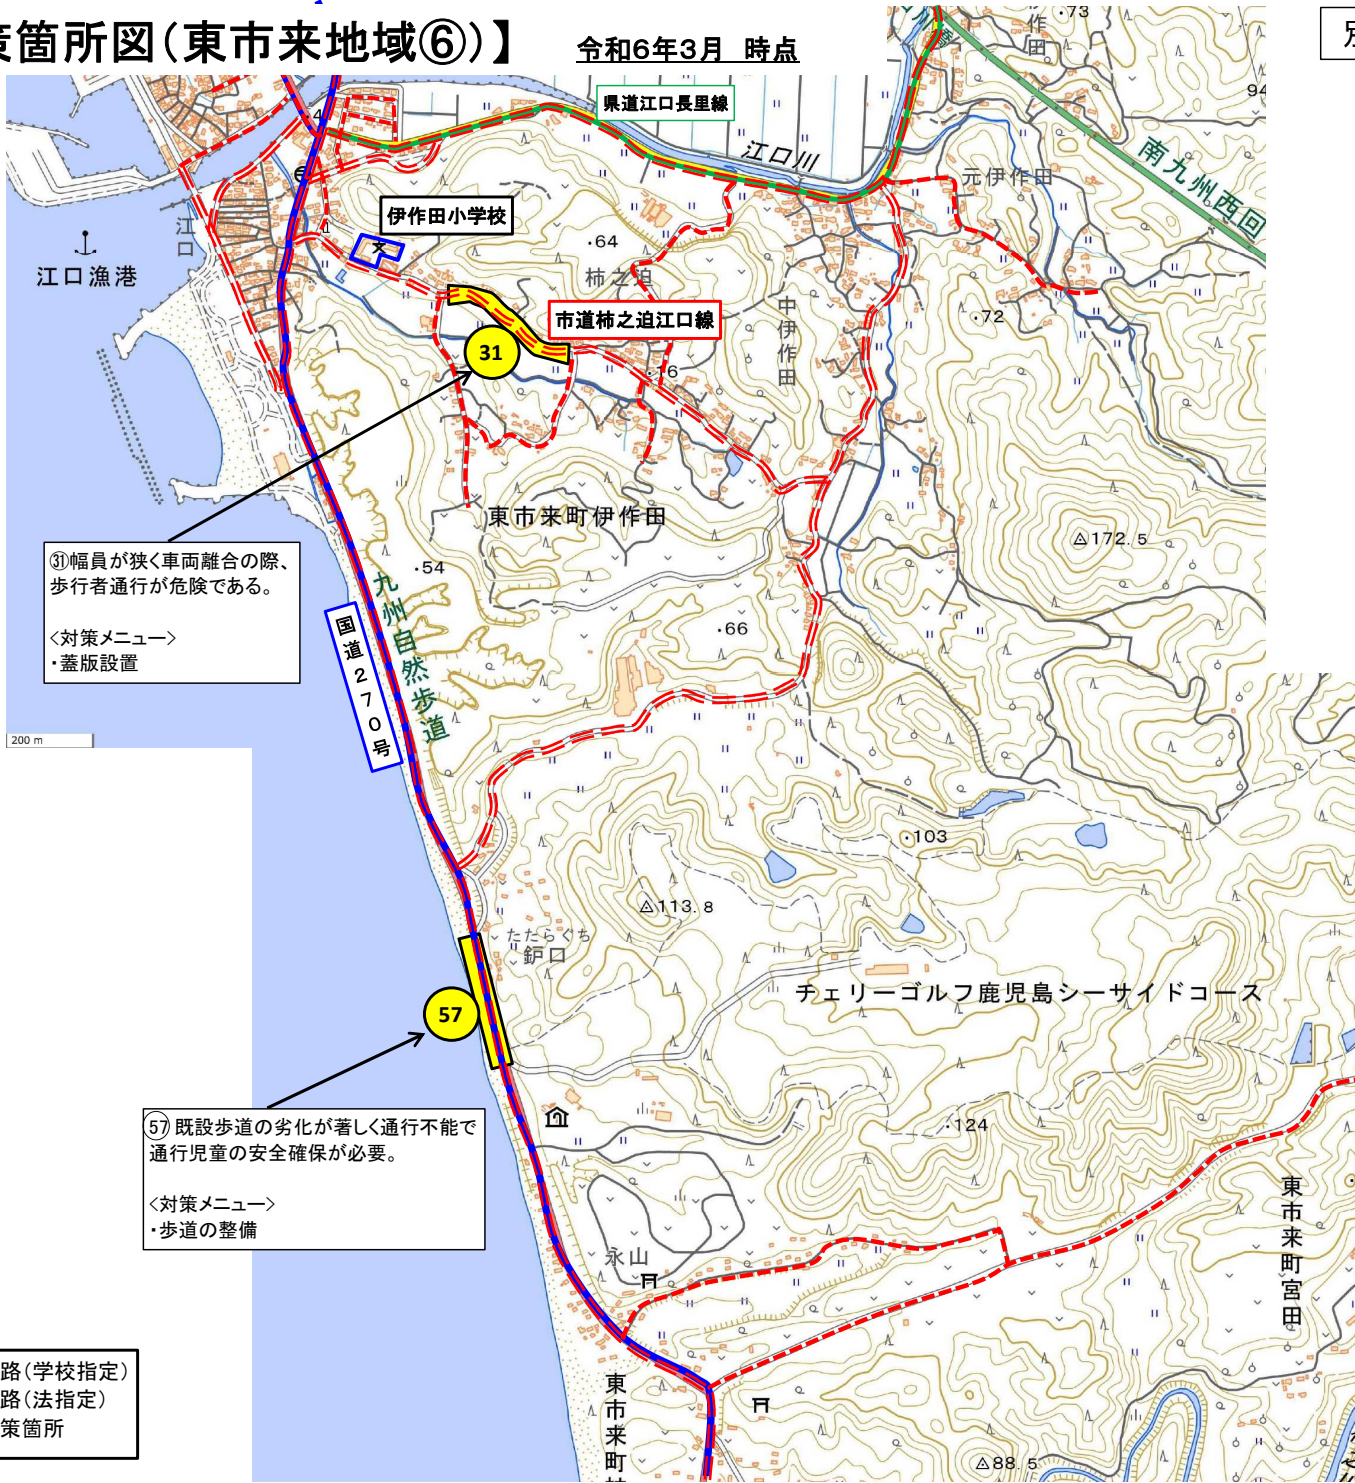
# 【通学路対策箇所図(東市来地域⑥)】

③1 幅員が狭く車両離合の際、歩行者通行が危険である。  
 <対策メニュー>  
 ・蓋版設置

⑤7 既設歩道の劣化が著しく通行不能で通行児童の安全確保が必要。  
 <対策メニュー>  
 ・歩道の整備
