## 第3章 湯之元駅周辺地区の現状と課題

### 1. まち歩き(現地点検)ワークショップの実施

図 3-3 まち歩き(現地点検)ワークショップルート

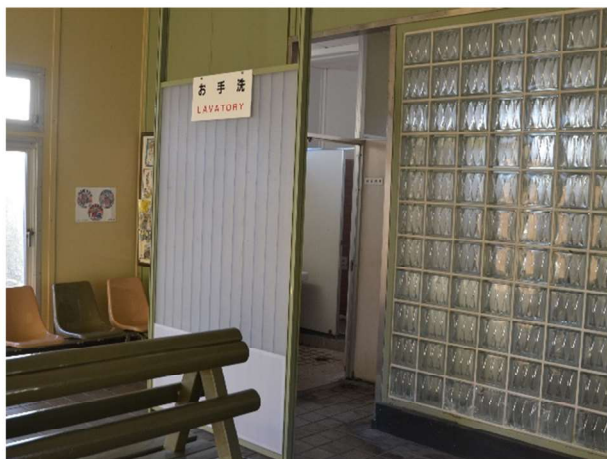
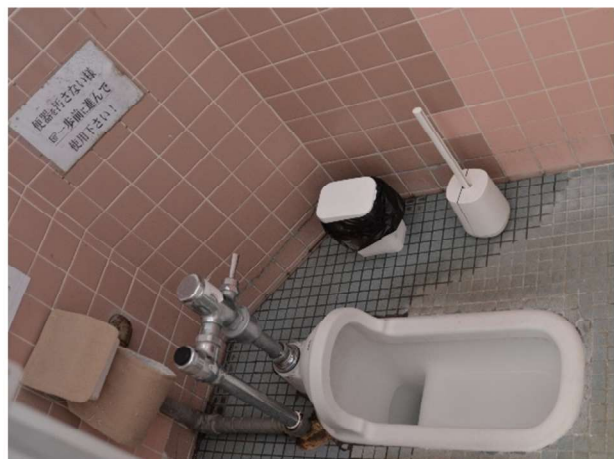
⑤トイレ

場所	課題・改善すべき点	対策・整備に向けた意見
スロープ	勾配がきつい、舗装が剥がれている、手すりがない	スロープの改修 (舗装の修繕、手すりの設置)
階段	手すりがない、暗い	手すり、照明の設置
窓口	連絡先の掲示の文字が小さい、案内表示が見にくい	文字を大きく掲示する
券売機	点字が足りない、IC カードにチャージができない	—
待合室	空調(冷暖房)がない、古い	空調(冷暖房)完備
トイレ	入口が狭い、男女の入口が同じ	男女トイレの改修(車椅子が通れる広さ、手すりの設置、洋式化)
	古い、和式のみである	
	段差がある	
	バリアフリートイレ(車椅子利用可能な)、オストメイト、ベビーキープがない	バリアフリートイレを作る オストメイト、ベビーキープをつける
改札口	狭い、車椅子で通れない	改札口を広げる
ホーム	誘導ブロックがホーム上のみしかない	構内通路の整備
	平坦でない	
	鹿児島方面乗り場に車椅子で行けない	こ線橋を撤去し、利用しやすいホームにする
駐車場	身体障がい者用駐車場がない	身体障がい者用駐車場を確保する
	駐車場が狭い	駅前ロータリーの整備
	駅前に信号機、街灯がない

トイレ	トイレが汚い、せまい。
	トイレは車イス利用可にしていきたいです。
	トイレは車椅子が使用できず、車椅子が使用できる個室が欲しい。
