通学路対策箇所図(住吉小学校)

通学路対策箇所図(日置小学校)

通学路対策箇所図(日新小学校)

通学路対策箇所図(吉利小学校)

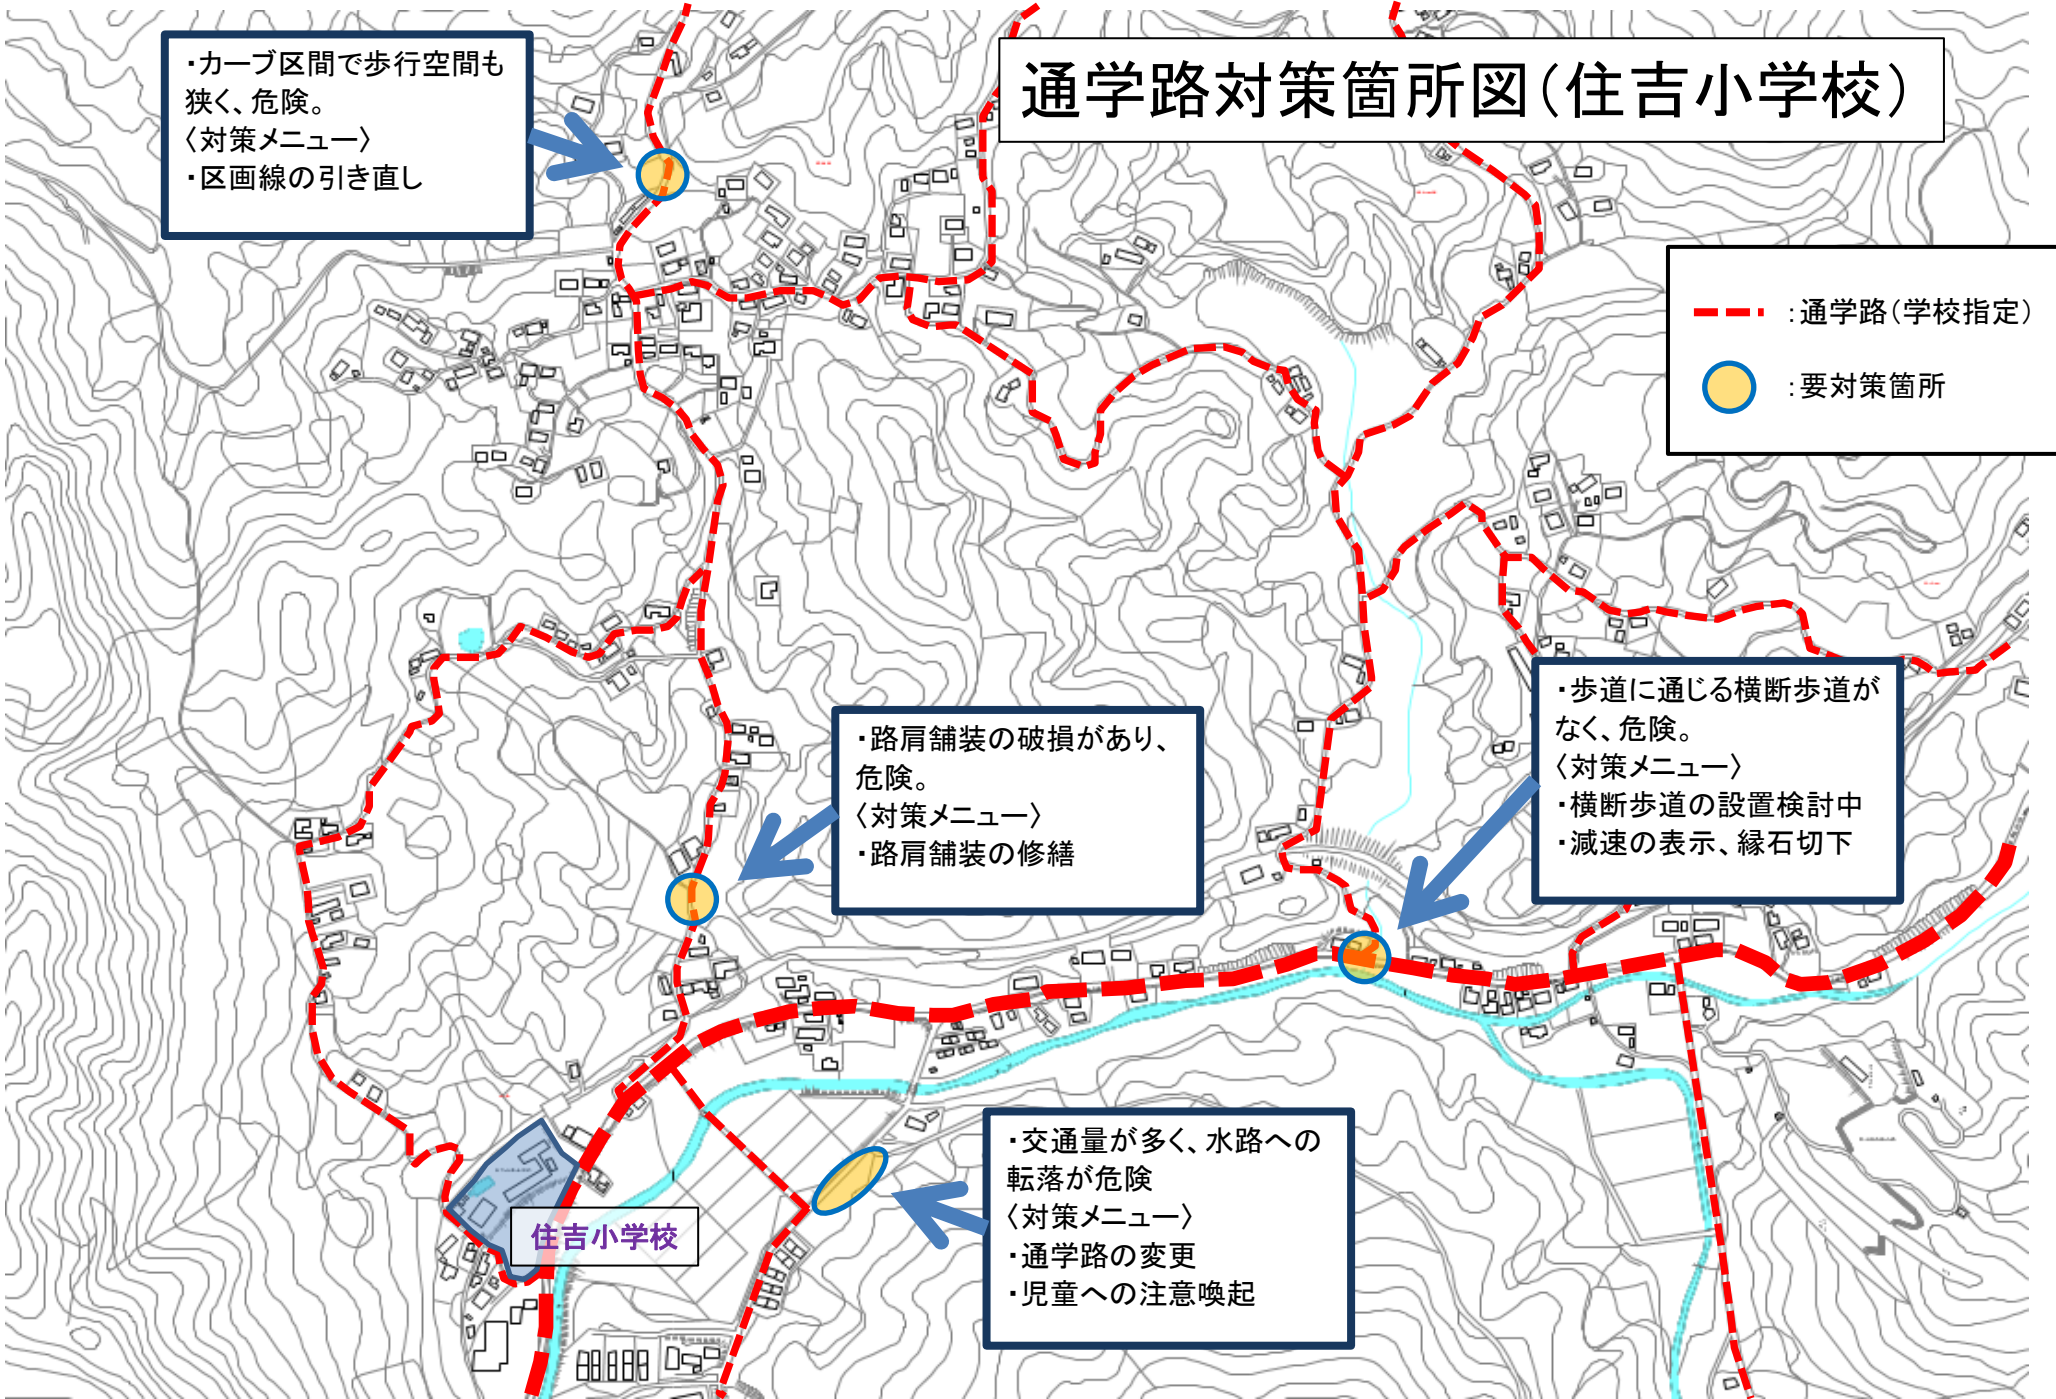
・カーブ区間で歩行空間も狭く、危険。
〈対策メニュー〉
・区画線の引き直し

・路肩舗装の破損があり、危険。
〈対策メニュー〉
・路肩舗装の修繕

・歩道に通じる横断歩道がなく、危険。
〈対策メニュー〉
・横断歩道の設置検討中
・減速の表示、縁石切下

・交通量が多く、水路への転落が危険
〈対策メニュー〉
・通学路の変更
・児童への注意喚起

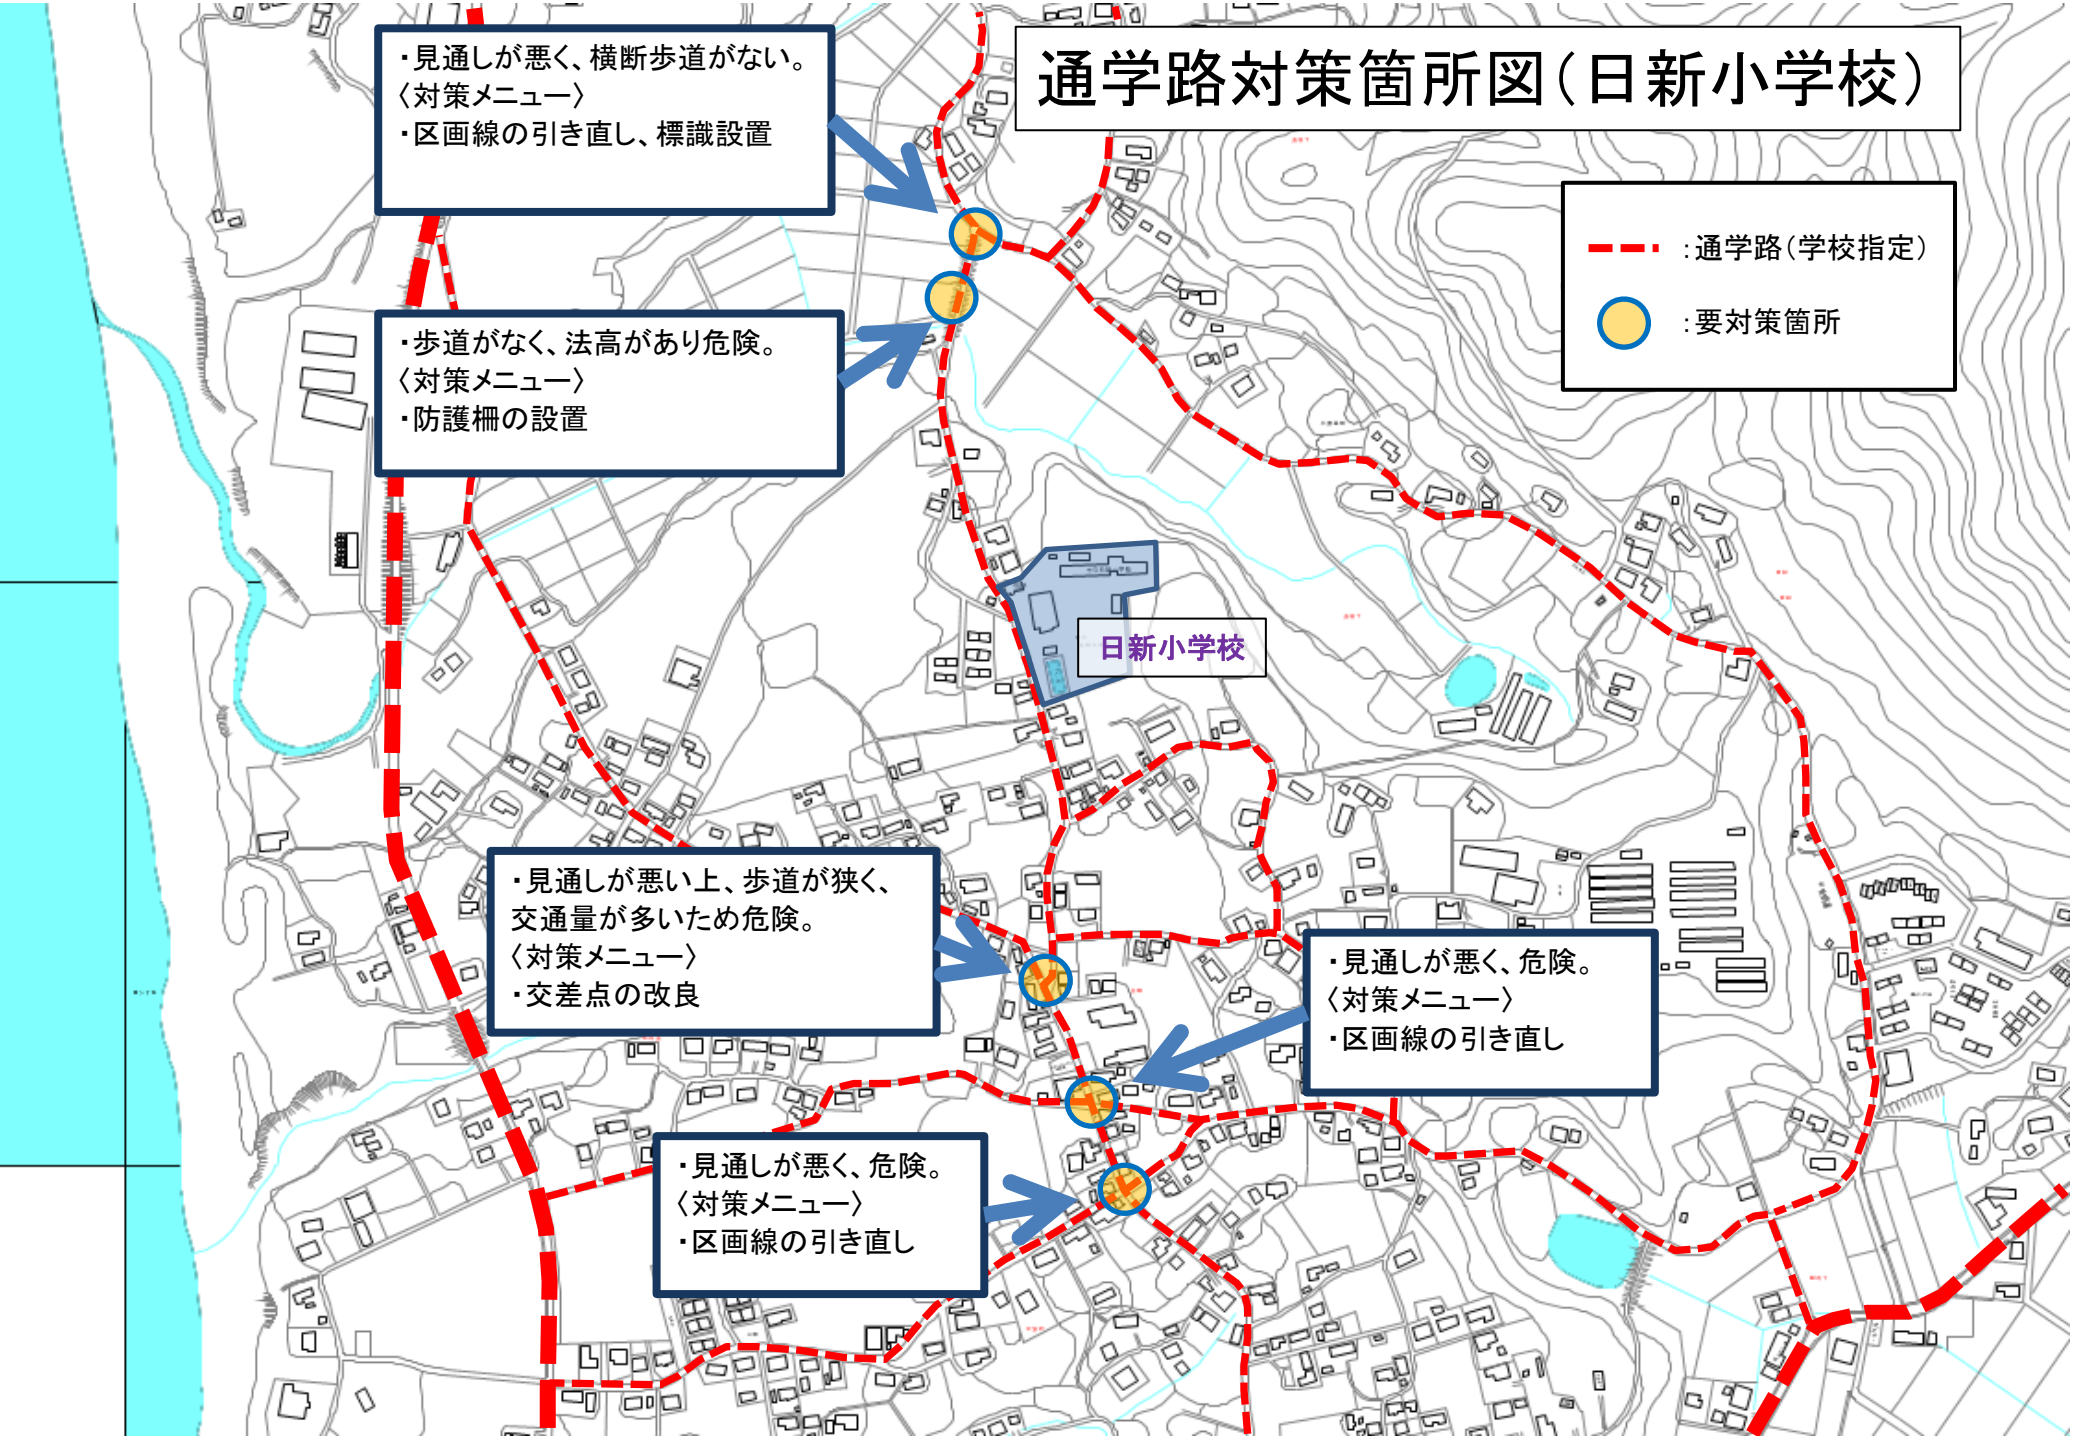
・見通しが悪く、横断歩道がない。
〈対策メニュー〉
・区画線の引き直し、標識設置

・歩道がなく、法高があり危険。
〈対策メニュー〉
・防護柵の設置

・見通しが悪い上、歩道が狭く、
交通量が多いため危険。
〈対策メニュー〉
・交差点の改良

・見通しが悪く、危険。
〈対策メニュー〉
・区画線の引き直し

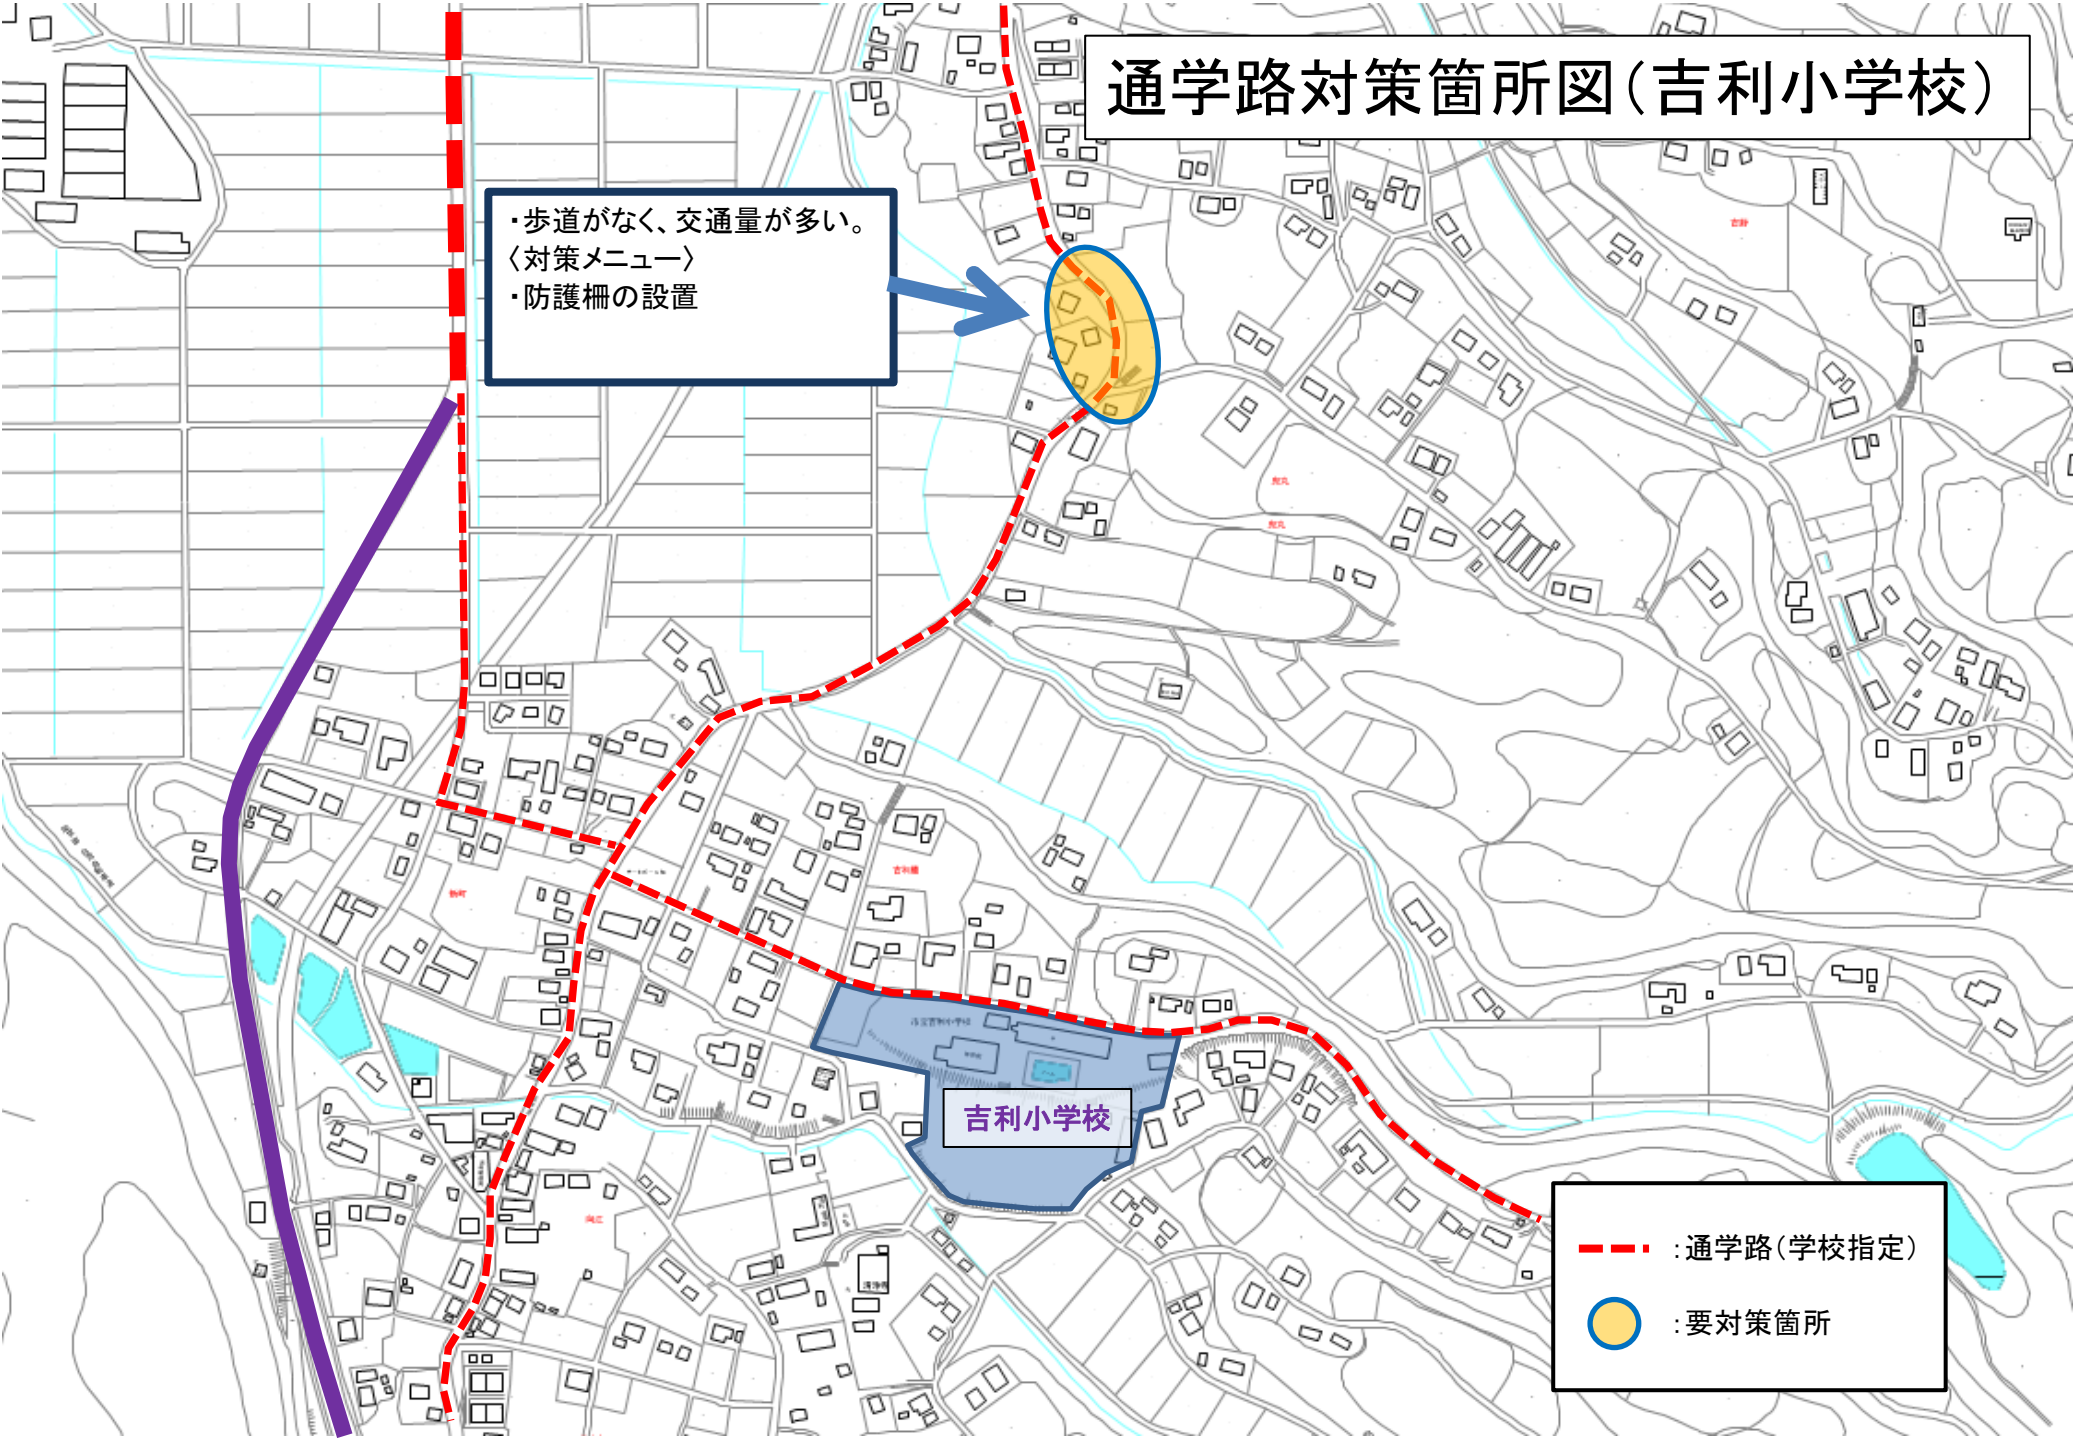
・歩道がなく、交通量が多い。
〈対策メニュー〉
・防護柵の設置

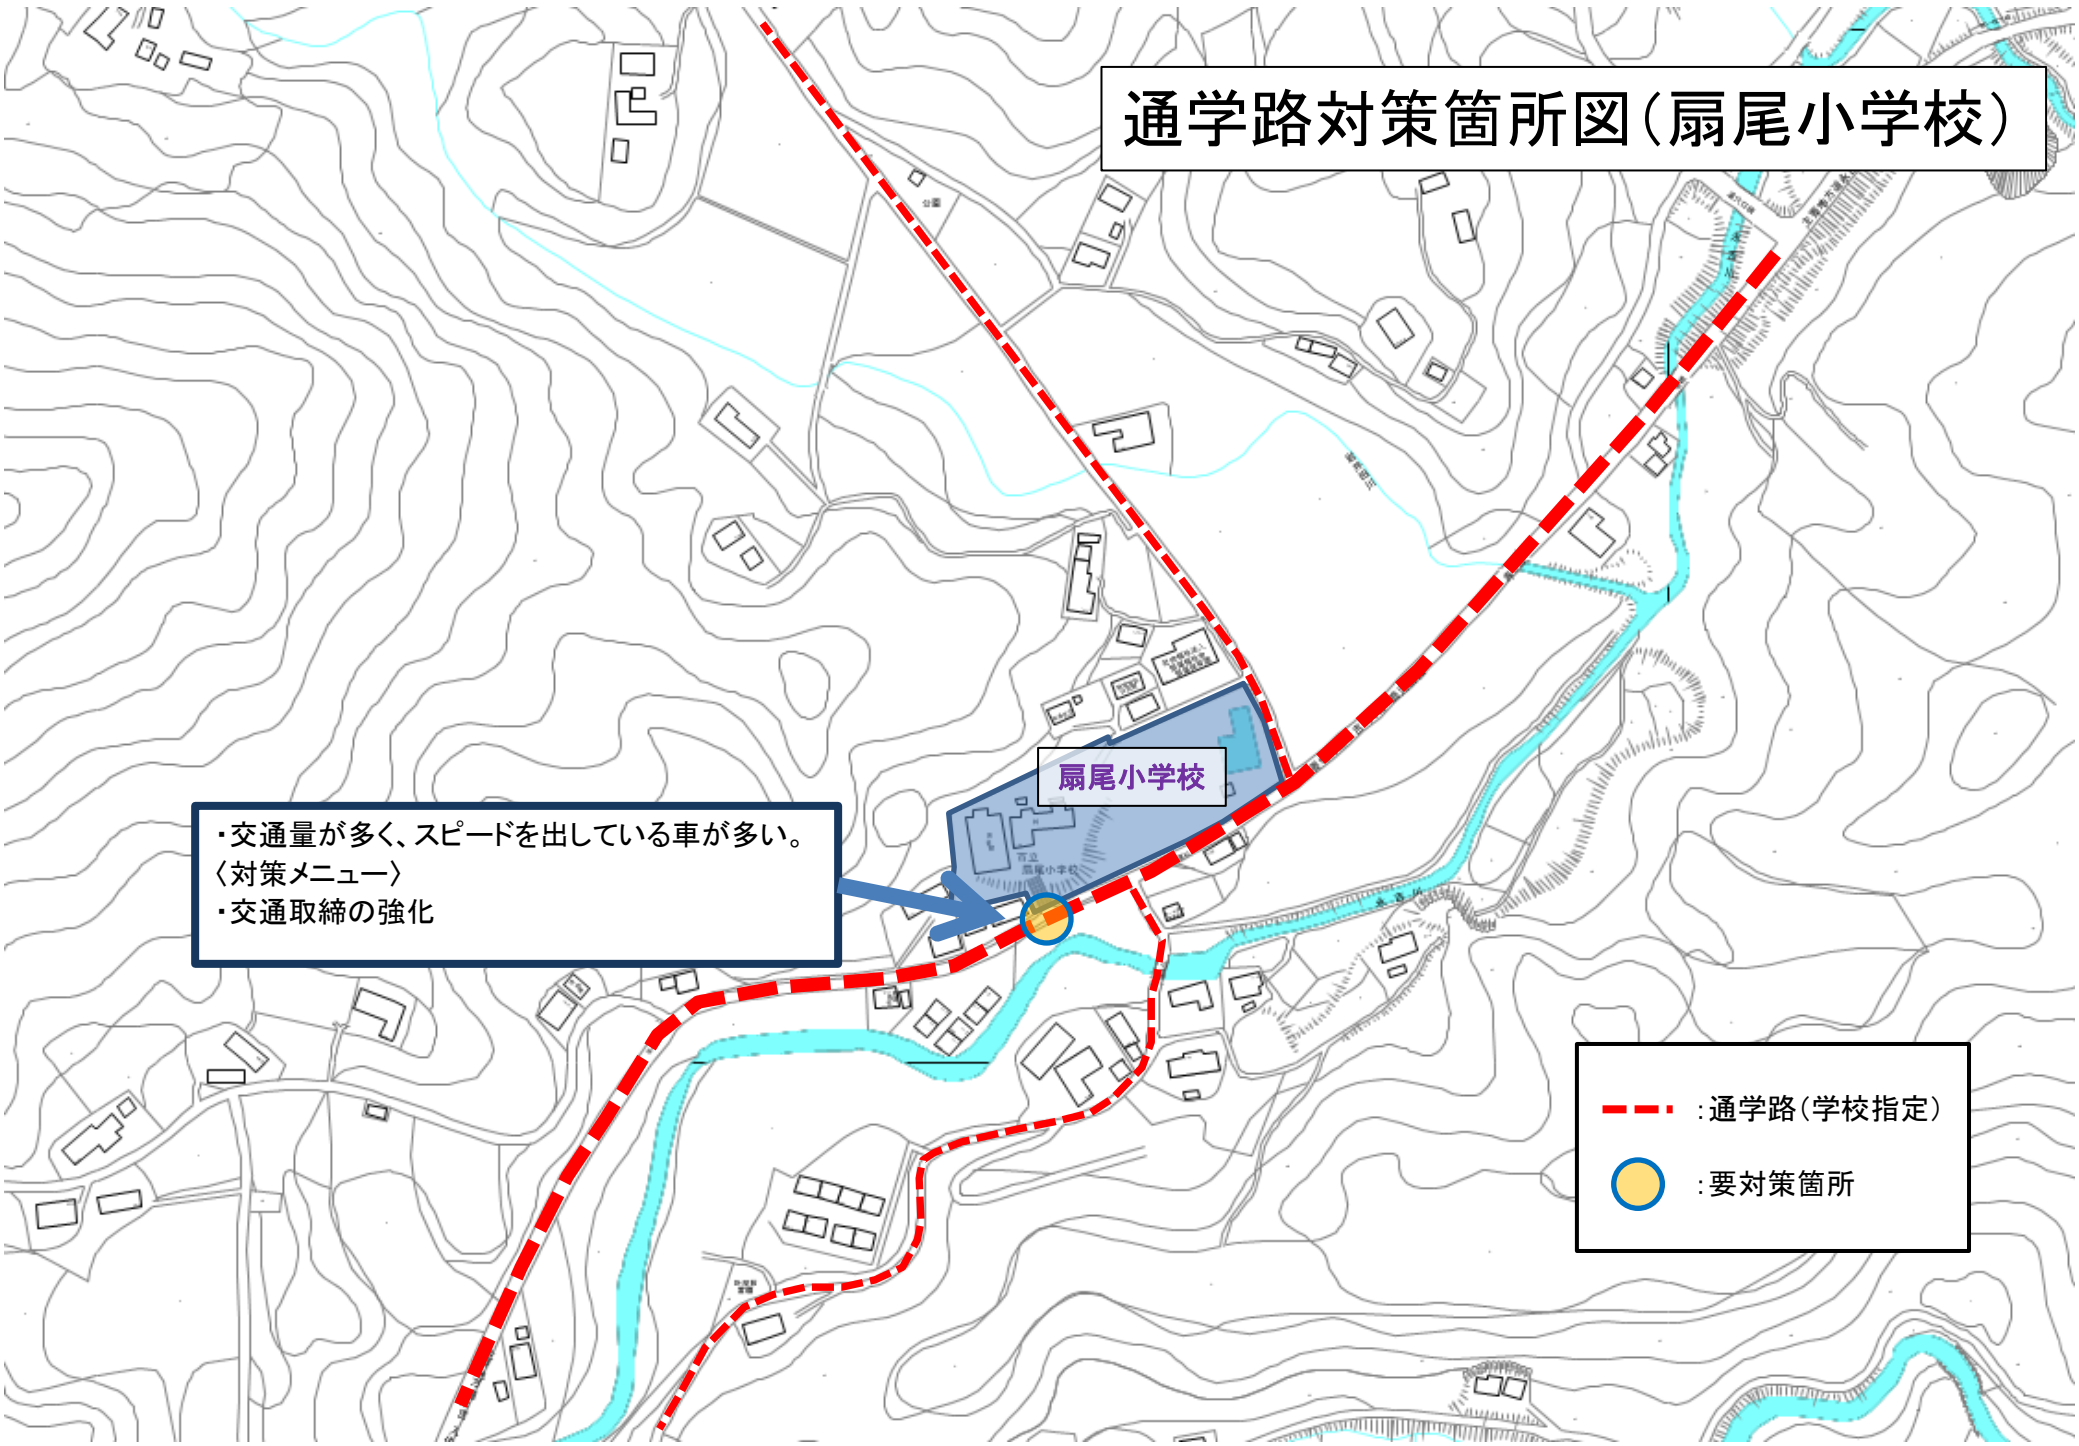
通学路対策箇所図(扇尾小学校)

・交通量が多く、スピードを出している車が多い。
〈対策メニュー〉
・交通取締の強化
